Länsstyrelsen  
Västerbotten

Kulturhistoriska värdebeskrivningar över kyrkomiljöerna i Västerbottens län

# Lövångers kyrka, Skellefteå kommun, Västerbottens län

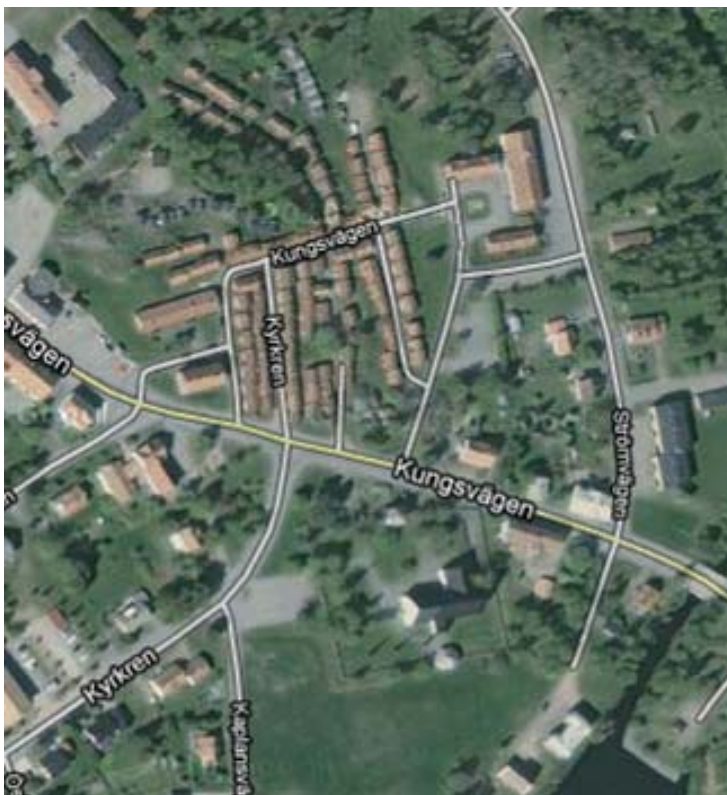
Lövångers kyrka ligger längst in i Avafjärden, omkring 5 km från kustbandet och 5 mil söder om Skellefteå. Bebyggelse finns väster, norr och öster om kyrkplatsen. På norra sidan Kungsvägen breder kyrkstaden ut sig. Strax väster om parkeringsplatsen ligger församlingsgården. Kyrkan omges av firsidig bogårdsmur med en öppning mot väster och två mot norr. Muren mot söder gör uppehåll för församlingens åttkantiga gravkapell. På samma sätt står klockstapeln omgiven av bogårdsmuren mot norr. Satellitbild från [www.maps.google.se](http://www.maps.google.se)

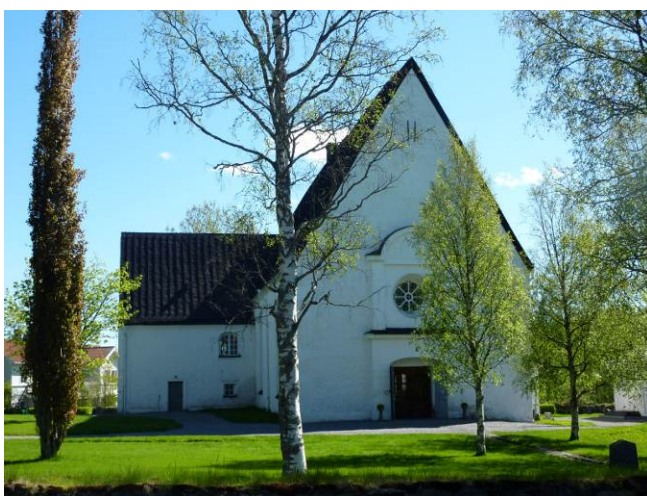
Portiken som omger dörr och rundfönster tillkom på 1760-talet samtidigt som kyrkan putsades med puts innehållande tegelkross, vilket gjorde den rödfärgad. Kalkavfärgning i vit ton gjordes först i samband med 1840-talets fasadrenovering. Sakristian mot norr höjdes och byggdes ut 1909.

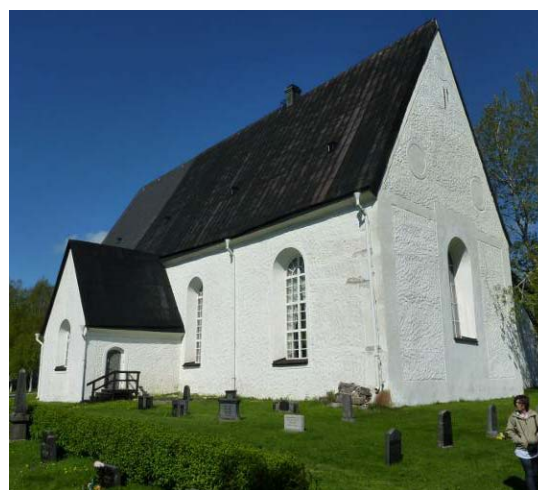
De två traveerna mot öster och södra vapenhuset är medeltida, medan ytskikt och fönsterstorlekar härrör från olika renoveringar under 17- 18- och 1900-talet.

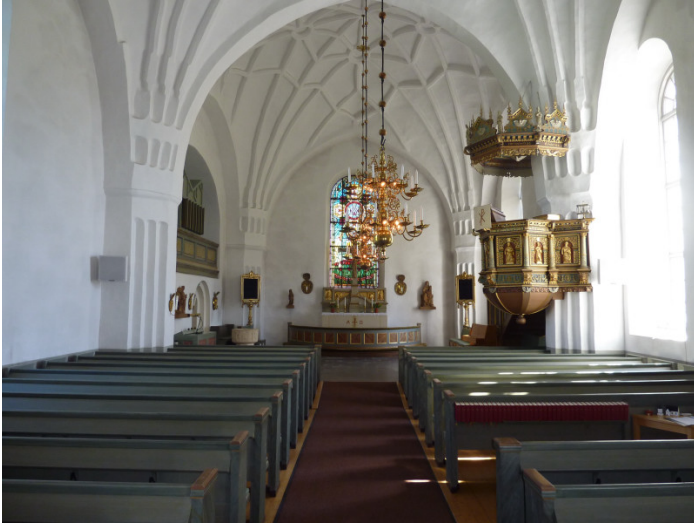
*De två östligaste valven är sannolikt ursprungliga. Predikstolen flyttades till södra sidan när den nya läktarbyggnaden i norr tillkom år 1909.*

*Den öppna bänkinredningen är gammal, men har byggts om flera gånger. Nuvarande målning i gröna toner gjordes 1969. Ljuskronorna och lampetterna från 1700-talet bidrar till upplevelsen av en åldersmättad interiör.*

*Renoveringar och kompletteringar av inredningen har gjort avtryck, men utan att salkyrkorummets i grunden medeltida karaktär försvunnit.*

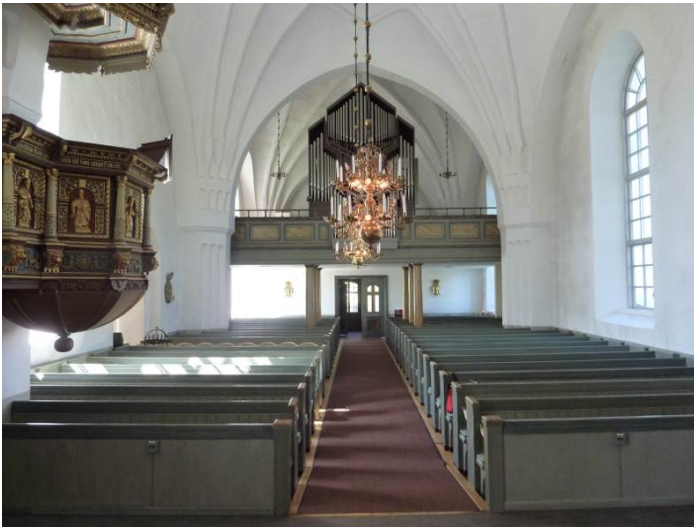
*Västra läktaren ligger under Vebomarksvalvet som tillkom 1649. Nuvarande läktarorgel tillverkades 1967 av Grönlunds orgelbyggeri i Luleå. Den har helmekanisk traktur och registratur. Inför orgelbytet sänktes orgelläktaren något för att rymma den höga orgeln. Orgelfasaden infogar sig trots sin storlek och modernistiska utformning relativt väl under stjärnvalvet.*

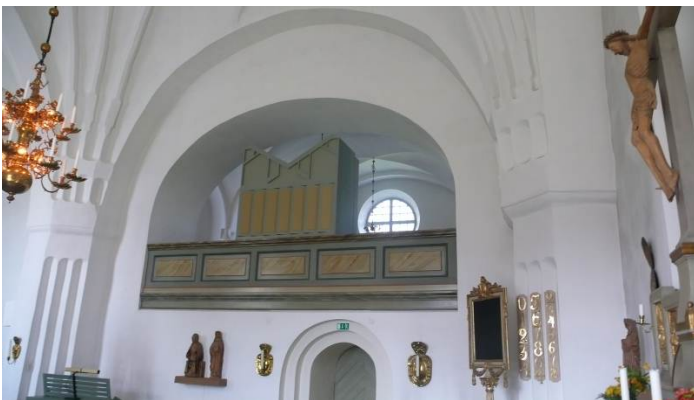
*Sidoläktaren mot norr byggdes p.g.a. utrymmebrist år 1909, i en ny kryssvälvd rumsbildning ovanför sakristian. Under 1980-talet, när bänkplatserna inte längre behövdes lika mycket, anskaffades en kororgel, vars fasad placerades bakom korläktarens barriär. Rummet bakom används av kören och till liggande förvaring av äldre mässhakar.*

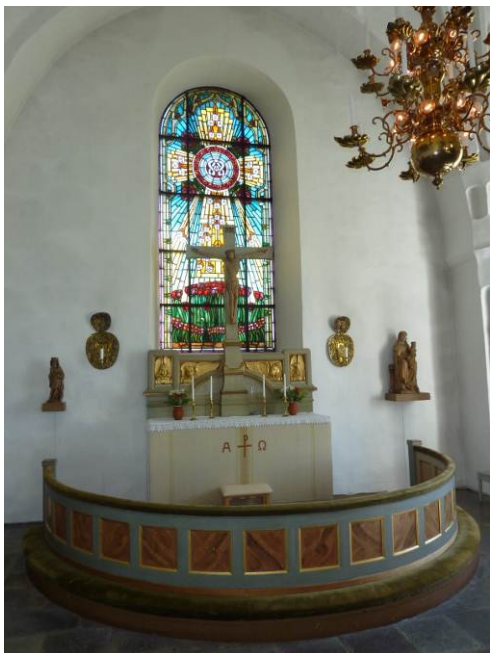
Krucifixet i trä från 1500-talets början tillverkades av en bonde i Kräkånger (nuvarande Lövsele). Korset och altaruppsatsen i övrigt är från 1909 och utförda enligt arkitekt Fredrik Falkenbergs ritningar. Även korfönstret i jugendstil är ritat av honom och utfört av Neuman och Vogel i katedralglas och opalglas. Motivet är ett latinsk kors, Andens symbol duvan och de grekiska bokstäverna Alfa och Omega. Fönstrets dekorativa kvalitet är tidstypisk för det tidiga 1900-talet.

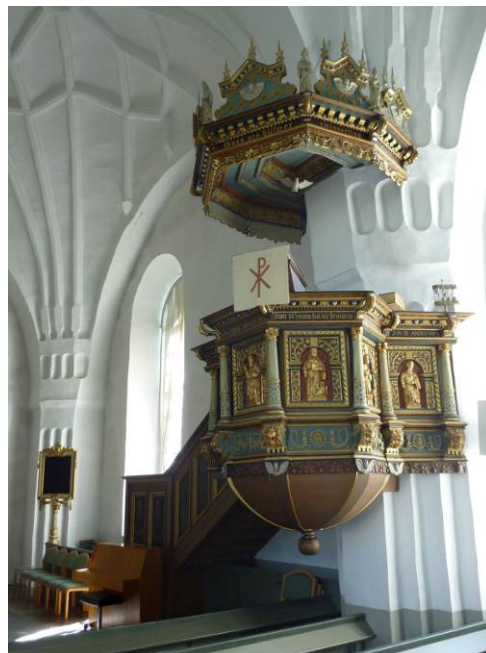
Den äldsta predikstolen skänkt av Karin Trast (som även skänkte predikstol till Bygdeå församling 1658) finns inte bevarad annat än i form av ett par skulpturer som sittit på speglarna. Nuvarande predikstolen i renässansstil uppsattes i kyrkan 1756 och kommer från Munktorps församling i Västmanland. Den ska ha tillverkats 1623–24 och anses vara en av de bästa representanterna för snidare Hans Rabéns tidiga predikstolar. 1842 försågs den med utbuktande underrede vilket förändrade karaktären. Bemålningen från 1930-talet bygger på den ursprungliga färgbehandlingen som övermålad med gråvit oljefärg 1842.

Predikstolen är ett tidigt 1600-talsarbete av en träsnidare i Bergslagen, men inköptes och skänktes till församlingen på 1750-talet. Korgen är sjuksidig med svarvade kolonetter i korintisk ordning. Däremellan sitter spegelnischer med plattskurna sniderier. Gördellist och överliggare är utformad med äggstavs- och tandsnittsfris. Trappbarriären mot söderväggen är gestaltad med rombiska speglar samt längst ned, rektangulära speglar med målade porträtt av Martin Luther och Philip Melanchton. Ljudtaket är sexsidigt och rikligt utsirat med bland annat små volutformade gavlar samt spiror. Korgen har en rundad avslutning med knopp nedåt (ej originalutförande). Predikstolen är polykrom med starka färger i blått, rött och grönt m.fl. färger samt förgyllda detaljer. Orgelläktaren i väster är rak med liggande speglar och genomskärs i mitten av orgelverkets ryggspositiv. Läktaren bärs upp av kolonner i toskansk stil. Barriären är ådringsmålad i gröna och brungula toner. Orgelfasaden är hög, rektangulär och har en spetsig gavelform med fall mot de lägre flankerande pipskäpen. Den är

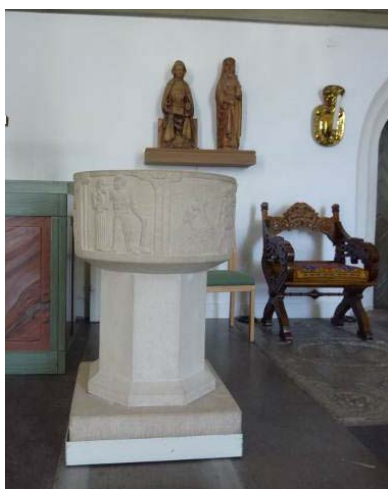
Dopfunten med tillhörande dopskål inköptes 1937. Dopfunten är tillverkad av Ignabergssten och gestaltad av skulptören David Wretling.

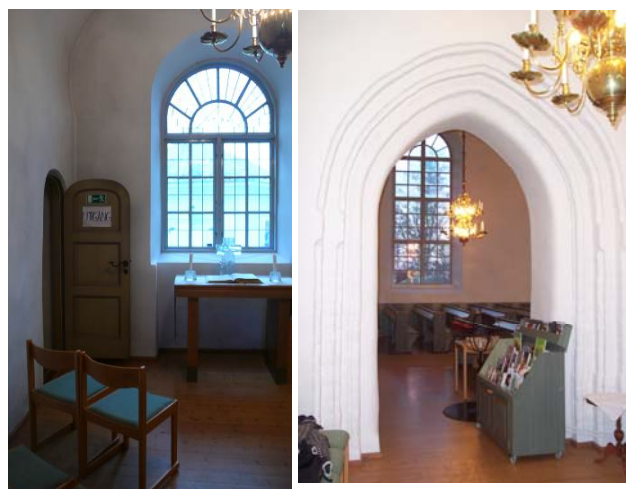
Nuvarande lillkyrkan i söder inryms i det ursprungliga vapenhuset. Altare och fönster med antikglas i blyspröjs insattes vid restaureringen 1936–37. Det nuvarande altaret är från 1988. Till höger den ornerade sydportalen, foto: Mattias Burman/Luleå stift.

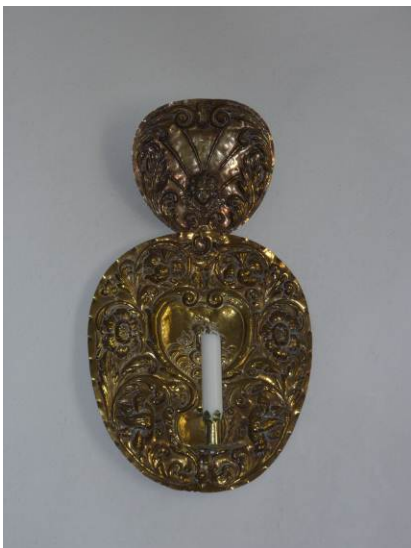
Oval lampett av driven mässing överstycke med ciselerade blomornament. Ljuspipa med ornerad droppskål, tidigt 1700-tal.

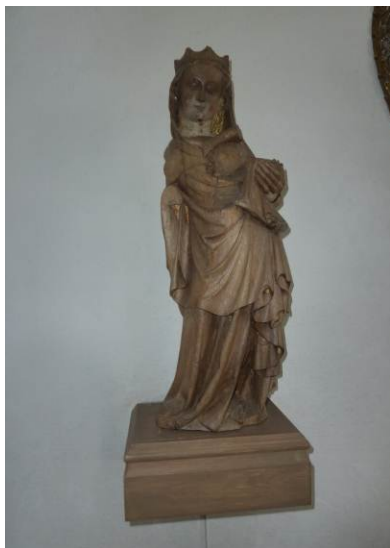
Lövångermadonnan är skuren i valnöt och har färgrester kvar. Skulpturen är tillverkad i Tyskland omkring år 1300. Maria har graciöst svängd hållning. På vänster arm har Kristusbarnet burits.

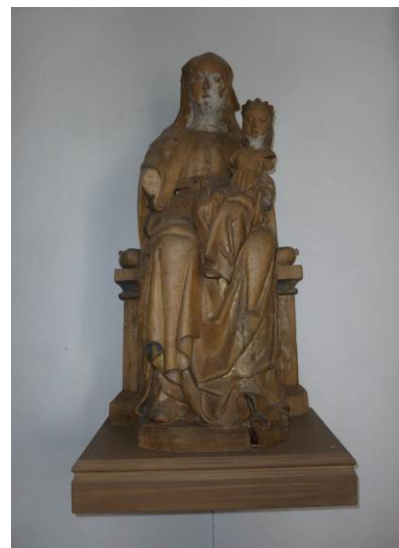
St. Anna med krönta jungfrun Maria och Jesusbarnet (saknas) i knäet. Spår av målning finns kvar. Skulpturen av Anna själv tredje är från tidigt 1500-tal.

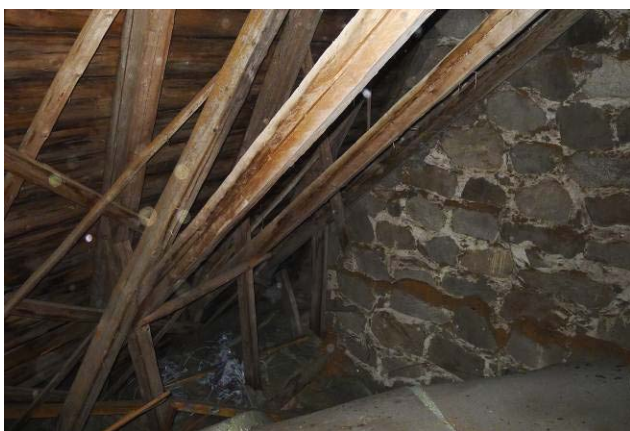
Takstolen i Lövånger kyrka kan liksom valven vara från byggnadstiden 1500. Det består av spensliga sparrar, övre och nedre hanbjälkar, samt både raka och korsande stödben. Gråstensmuren på gavlarna smalnar uppåt och avslutas med tegel i röstet. Foto: Annika Lindberg/Historiska Hus, 2011.

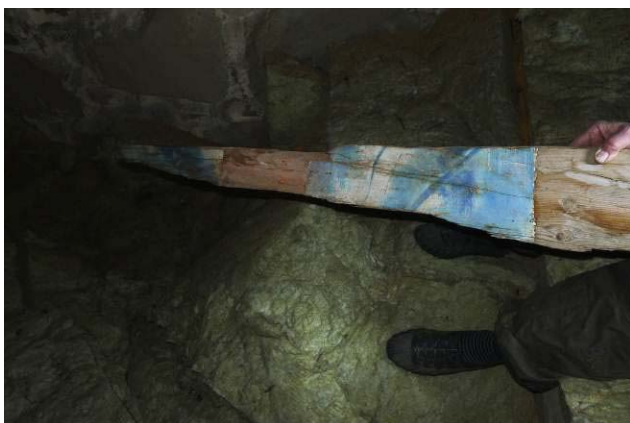
vinden och kan ha suttit i kyrkorummet under något av kyrkans tidigaste århundraden. Foto: Annika Lindberg/Historiska Hus, 2011.

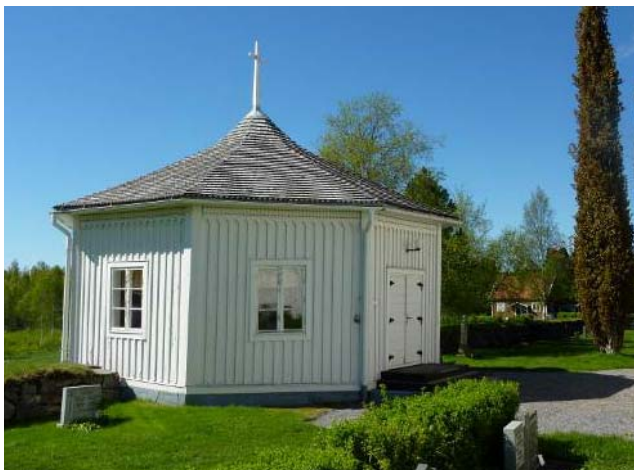
*Gravkapellet är länets största åttkantiga gravkapell. Det byggdes 1874 och är utvändigt välbevarat. Brädfodringen av locklistpanel pryds upptill av en utsirad bård. Dubbeldörren är vänd mot norr.*

*Det åttkantiga begravningskapellet* uppfördes 1873–1874 av bondebyggmästaren Pehr Larsson, Hökmark. Det har en ljusgråmålad brädfodring av locklistpanel och en rundbågeformad takfris med kantställda rutor. Dess brädspåntäckta tak har en elegant svängd form och kröns av ett träkors. Förutom i norr, där dubbelporten sitter, finns tvåluftsöppningar med tre rutor på varje fasadsida. Likkällaren utvidgades 1938, efter ritningar av sockenbyggmästare Anders Pettersson, Hökmark. Vid en invändig restaurering 1955 av arkitekt Poul Stampe, Skellefteå, moderniserade interiören med ny innerpanel och snickerier, samt tak av träfiberplatta. Detta har tagit bort mycket av den invändiga autenticiteten. Kapellets omsorgsfulla och orörda yttre förenat med helhetsmiljöns övriga kvaliteter gör, trots 1955 års arbeten, att kapellet är en fin och typisk representant för det polygonala kapellbygandet under senare hälften av 1800-talet. Nuvarande begravningskapell ersatte ett äldre timrat, panelat och rödfärgat likhus, som kanske var placerat på samma plats.

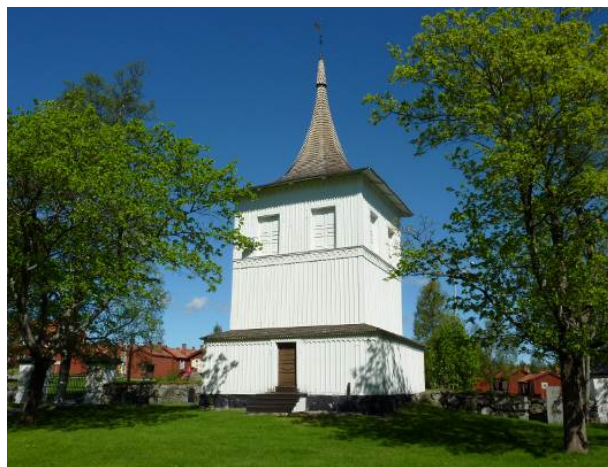
*Klockstapeln har samtida brädfodring som gravkapellet, men stapeln är uppförd i slutet av 1600 av okänd byggmästare och enligt den botteniska stapeltypen. Det är en av stiftets äldsta klockstaplar.*

*Klockstapeln* är uppförd av timmer med en lägre sockelvåning och en kubisk klockvåning. Taket är ett svängt tälttak som övergår i en avsmalnande spira. Årtalen 1698 och 1700 finns inristade på klockstolarnas bjälkar och antas vara stapelns byggnadsår. Vid arbeten 1784 tillkom vindflöjeln och under sent 1800-tal (trol. 1874) panelslogs klockstapeln med en locklistpanel vars dekorativa takfris liknar begravningskapellets. Ljudöppningarna gjordes samtidigt rektangulära, istället för rundbågade vilket en avbildning från cirka 1830 visar.

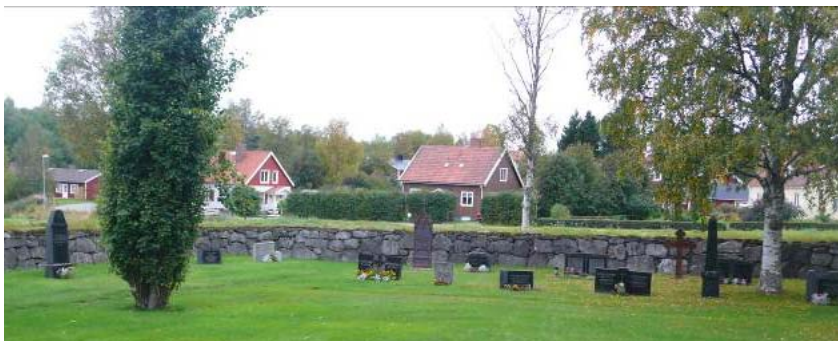
*I gamla kyrkogårdens sydvästra hörn finns ett antal äldre vårdar i järn och sten som är kulturhistoriskt värdefulla. Foto: Annika Lindberg/Historiska Hus, 2008.*

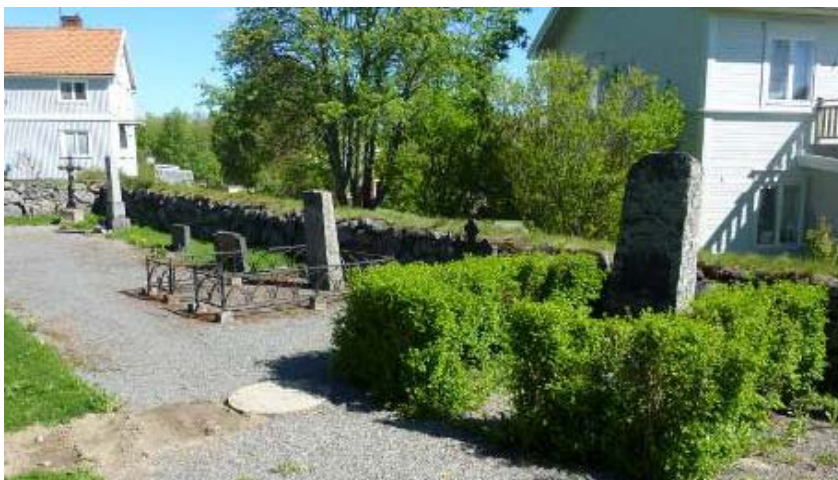
*Även nordöstra delen av kyrkogården har bevarat sin äldre karaktär med gamla vårdar, grusbeläggning och ett fåtal inhägnade gravplatser.*

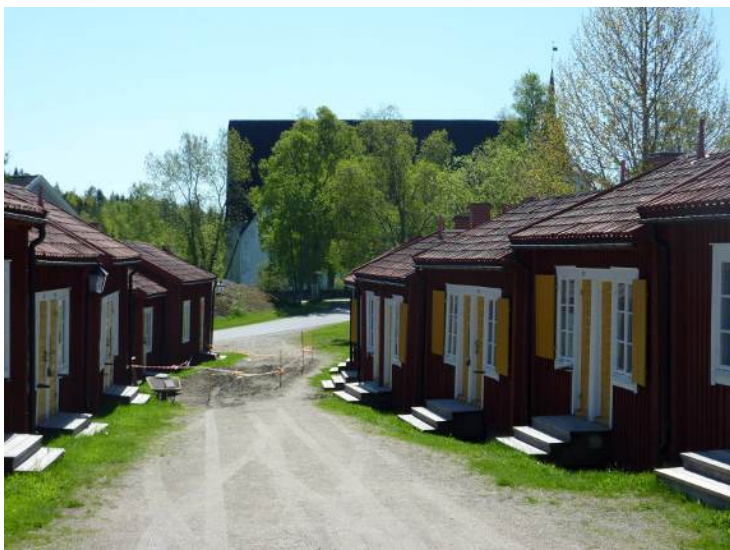
Lövånger kyrkstad består av 230 kammare (lägenheter) fördelade på 117 stugor, varav 12 fortfarande är i privat ägo. Övriga stugor, liksom ett trettiotal stallar, ägs av hembygdsföreningen men förvaltas av en kyrkstadstiftelse. De flesta husen är uppförda under 1800-talet, men kyrkstaden som institution och gatustrukturen är betydligt äldre. Att de bevarats och kan upplevas tillsammans med den medeltida kyrkomiljön stärker det kulturhistoriska värdet och gör kulturmiljön unik för länet.

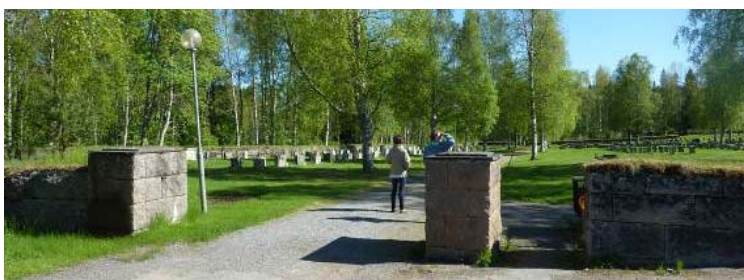
Nya kyrkogårdens huvudentré i nordost har grindstolpar av grovhuggna granitblock, avslutade med plana kalkstenshällar. Bogårdsmuren och kyrkogårdens långa gravrader utan rygghäckar dominerar intrycket. Sedan 1970-talet är merparten av ytorna insådda med gräs. Björkar och enstaka rönnor förekommer.

norr, väster och öster, samt av en granhäck i nordväst. Huvudentrén i nordost har grindstolpar av grovhuggna granitblock med plana kalkstenshällar upptill. Längre åt väster finns en mindre ingång vid en öppning genom granhäcken, med ca 1,8 meter höga grindstolpar av tegel. En entré mot den nyaste delen i sydväst har högre grindstolpar av finhuggen granit med spetsiga slutstenar. Grusade vägar leder in från norr till söder och huvudentrén kantas av en björkallé. Spridda björkar och enstaka rönnar präglar i övrigt vegetationen. På det nyaste området i sydväst finns asfalterade vägar och en ekonomigård med ekonomibyggnad, uppförd 1974 och tillbyggd senare. Gravraderna är långa och består av resta stenar i gräsmatta, utan rygghäck. Några gjutjärnskors och träkors påträffas även. En handfull grusgravar med stenram vittnar om sekelskiftets gravskick som dominerade fram till 1960 då grusgravar började läggas om till gräs. Intressantaste delen av kyrkogården är de äldsta partierna i öster.

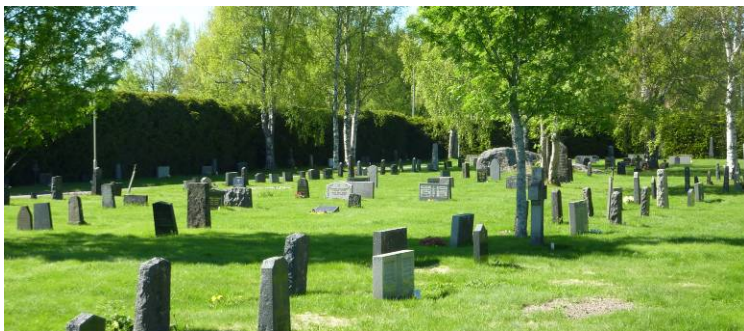
I nordväst avgränsas begravningsplatsen med en hög granhäck.
